Safety Alert

Confined space fatalities at EMETHANEX site

Egyptian Maintenance Co.

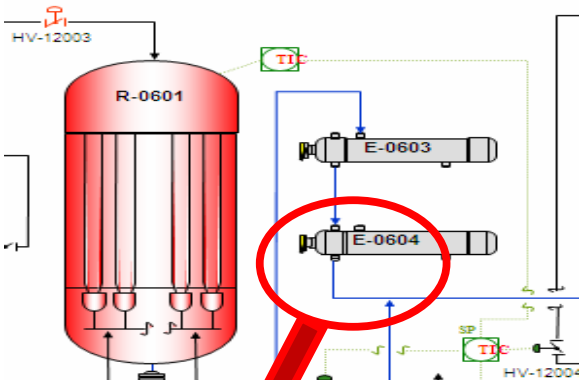
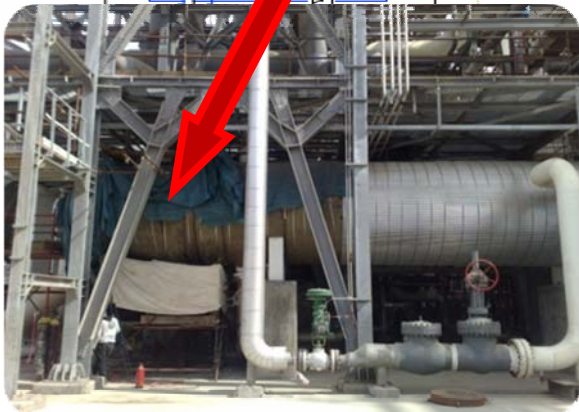
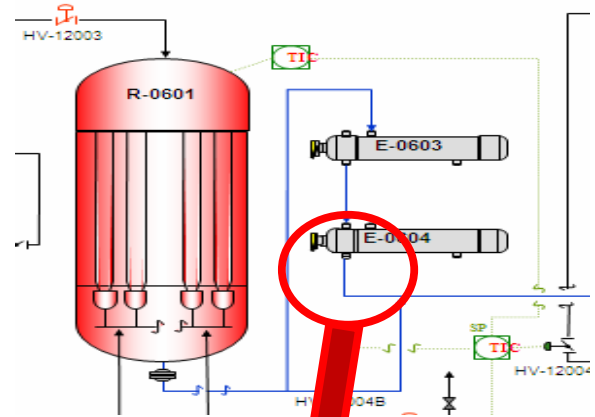
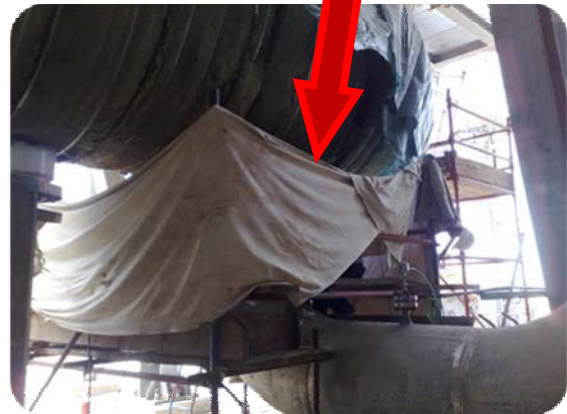
<p>What happened?</p> <ul style="list-style-type: none"> The two welders were Welding the 36" final tie from piping system to exchanger (1B vessel 1E-0604). After completion of external root and hot pass weld on piping connection to vessel (1B vessel 1E-0604), one welder made an unauthorized confined space entry into the vessel to check welding root pass. He was thought that the argon purge was off but one valve was not completely closed and one purge line remained on. This resulted in the argon atmosphere being sustained within the vessel, in addition to the removal of the purge plug which increased the concentration of argon in the vessel as one argon hose was still on and was now leaking into the vessel directly. So the first welder collapsed, the second entered to affect rescue, but unfortunately both welders were overcome by lack of oxygen and collapsed inside the vessel. 	<p>ماذا حدث؟</p> <p>كان اللحامان يقومان بعملية اللحام لخط 36 بوصة و هو آخر الوصلات الخاصة بالمبدل (1B vessel 1E-0604). وبعد الانتهاء من عملية اللحام الخارجي بين الخط و الوعاء , قام أحد اللحامين بالدخول الغير مصرح به إلى داخل الوعاء للتأكد من طبقة اللحام الأساسي ، ظناً منه أن عملية الكسح بالأرجون قد انتهت ولكن لسوء الحظ كان أحد البلوف الخاصة بأحد خطوط الكسح لازال مفتوحاً . مما أدى إلى تخلل غاز الأرجون بداخل الوعاء، بالإضافة إلى إزالة سدادة الكسح والتي أدت إلى زيادة نسبة غاز الأرجون على حساب غاز الأكسجين نتيجة وجود أحد خطوط الكسح بالأرجون تصب بشكل مباشر داخل الوعاء. مما أدى إلى سقوط اللحام مغشياً عليه بداخل الوعاء وقام اللحام الثاني بالدخول وراءه ورغبة منه في انقاذ زميله مما أدى إلى سقوطه أيضاً في الحال.</p>

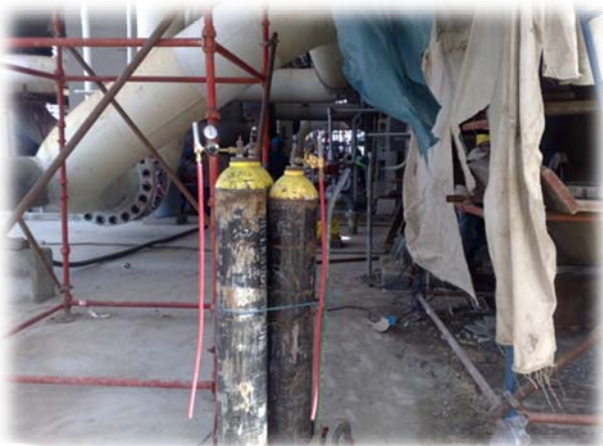
- to avoid metal oxidation which leads to welding defects such as cracking and corrosion.
- To accomplish this, a Styrofoam plug was installed on both sides of the welding spot in inside the pipe since the area between both plugs is kept a smallest area to minimize the volume of purge gas used (argon).

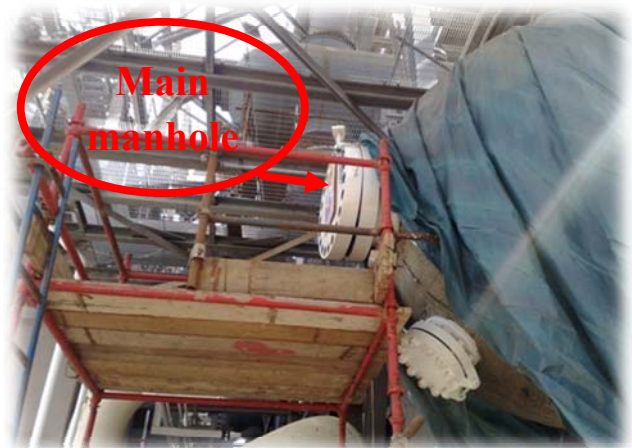
- Unfortunately, argon gas is heavier than the air. And these plugs are porous as you can't allow any pressure to build up in the purge area, so the inert gas was collecting inside the vessel.

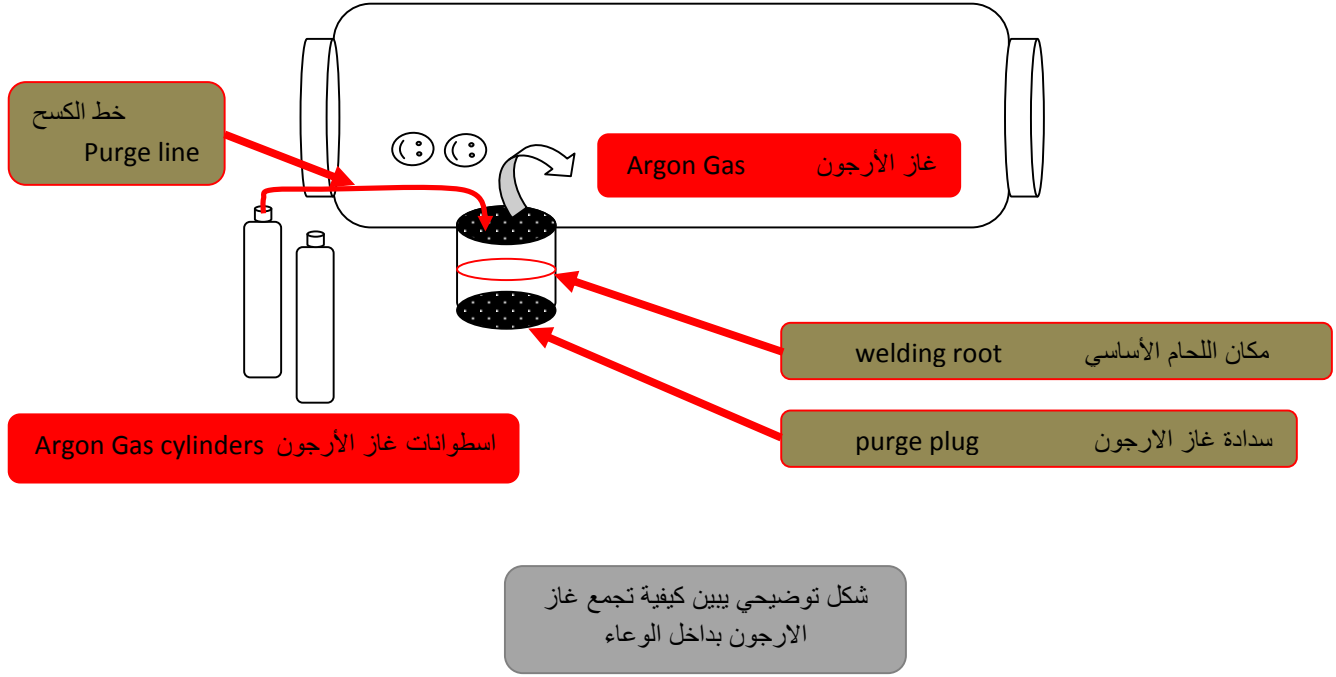
- In this particular welding the purge plugs and argon hoses were configured in a manner that they could be placed and removed without entering the vessel.
- The hoses were attached to a rope and thrown from the vessel man way to the nozzle. Then the rope and hoses were then threaded through the first plug, so the argon fed to the space under the first plug, the first plug was placed above the welding spot and the second plug was placed below the welding spot, and some form of rope ties the two plugs together.
- The rope end was outside of the vessel man way so they could be removed without entering the vessel.
- So that finally there was no any reason for any person to enter the vessel before or during or after completing the welding.

- But the two welders violated the safety instructions not to enter the vessel before or during or after completing the welding, so they were exposed to asphyxiation till death.
