أطواق المكابح

الحادثة :

انفصلت أطواق المكبح فوق وصلات التوصيل عند محاولة إرخاء الوزن.

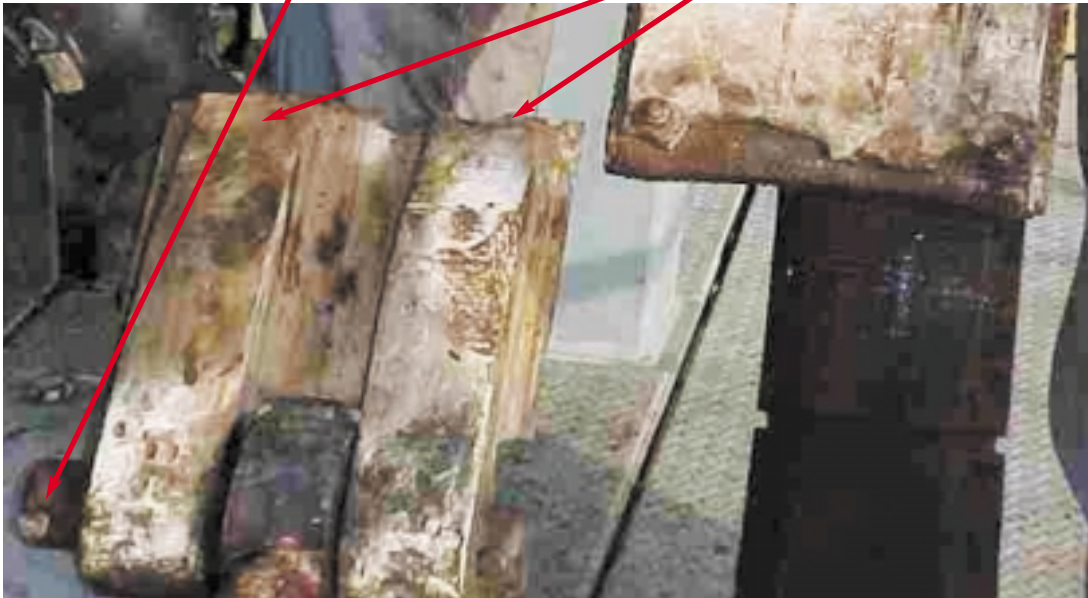
- تعطلت الأطواق نتيجة زيادة الانحناء وعطل سابق بها.
- كانت الأطواق ملحومة لتصليح العطب، ولم يتم استبدالها.

نتيجة عدم تشحيم المسامير والتأكد من كفاية الشحم عليها، كان الانحناء شديداً فوق المنطقة الملحومة ونتج عنها تعطل الأطواق.

- يجب فحص أطواق المكابح مرة كل ٦ شهور.
- عدم تصليح الأطواق حيث يجب استبدالها بأطواق جديدة في حالة العطل.
- نزع مسامير توصيل الوصلات من مكانها مرة بالشهر وتنظيفها وتشحيمها بحيث يمكن تحريك الأطواق بحرية وسهولة.

لا تقم بلحم الأطواق المعطوبة، استبدالها بأطواق جديدة.
