Safety Alert

Confined space fatalities at EMETHANEX site

Egyptian Maintenance Co.

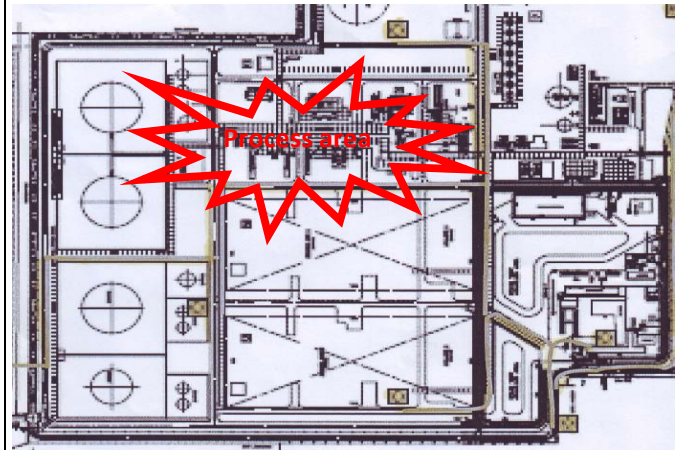
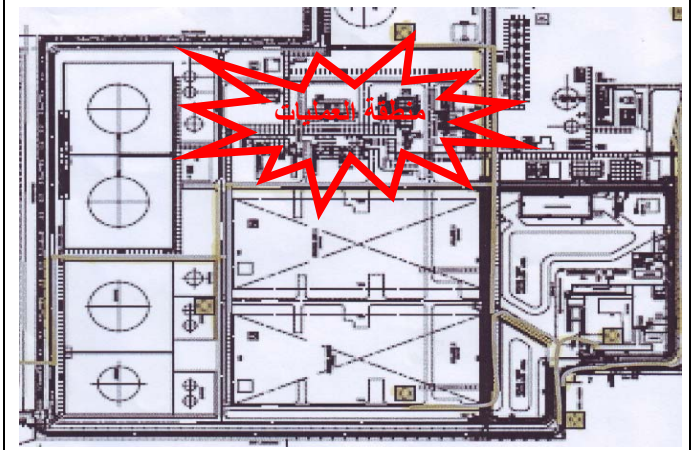
General information	معلومات عامة عن الحادث
<p>Date of accident: Tuesday, 16/02/2010. Time: at 6:00 PM (day shift, over time). Location: Damietta, Emethanex (methanol site), process area, inside confined space (1B vessel 1E-0604). Direct cost of incident: 302,800 \$ The work crew consisted of two welders and one fitter and one grinder.</p> <p>Fatalities cases:</p> <ol style="list-style-type: none"> Emad Ahmed Taha Elmasry, 35 years old, welder. Hany Said Elshahat Mohamed, 34 years old, welder.

<p>تاريخ الحادث: الثلاثاء - 2010/02/16 الوقت: الساعة السادسة مساءً خلال الوقت الإضافي لوردية النهار. موقع الحادث: دمياط - موقع الميثانول (إيميثانكس) - منطقة العمليات - داخل وعاء مغلق (1B vessel 1E-0604). التكلفة المباشرة للحادث: 302.800 دولار أمريكي. كان فريق العمل يتكون من لحامين و براد و حجار.</p> <p>حالات الوفاة:</p> <ol style="list-style-type: none"> 1. عماد أحمد طه المصري - 35 سنة - لحام. 2. هاني سعيد الشحات محمد - 34 سنة - لحام.

Causes of accident	أسباب الحادث
Direct causes	الأسباب المباشرة
The asphyxiation with the inert gas (Argon) while entering the confined space (vessel) at where a large amount of inert gas was accumulated during welding.	الاختناق بغاز الأرجون الخامل نتيجة دخول الوعاء المغلق الذي تجمعت فيه كميات كبيرة من هذا الغاز الخانق أثناء عملية اللحام.
The confined space entry procedure was not followed when the first welder decided to enter the vessel.	عدم اتباع التعليمات الخاصة بدخول الأماكن المغلقة عندما قرر اللحام الأول الدخول بداخل الوعاء.
Root causes	الأسباب الجذرية
Lack of awareness of the two welders who did not know the hazards of confined space nor the safety precautions which should be taken before entering it.	قلة وعي اللحامين بمخاطر الأماكن المغلقة و احتياطات السلامة الواجب اتخاذها قبل الشروع في دخولها.
Lack of awareness of the two welders who did not know the hazards of inert gases nor the safety precautions which should be taken before dealing with it.	قلة وعي اللحامين بمخاطر الغازات النبيلة و احتياطات السلامة الواجب اتخاذها قبل التعامل معها.

Conduct a special training sessions for all workers about confined space hazards and safety precaution should be taken in similar cases.	عمل محاضرات تدريبية خاصة لجميع العاملين عن مخاطر الاماكن المغلقة و احتياطات السلامة التي يجب اتخاذها في مثل هذه الحالات.
Cautious and warning signs should be used in any critical case like confined space.	ضرورة استخدام العلامات التحذيرية في أي من الحالات المحفوفة بالمخاطر مثل الاماكن المغلقة.
There must be an extreme direct supervision for all critical jobs.	يجب الاهتمام الشديد بوجود اشراف مباشر بصورة دائمة علي جميع الاعمال الحرجة ذات المخاطر الخاصة.
There must be a detailed handover between HSE department shifts.(log book can be used)	يجب الاهتمام بعمل تبادل ورديات مفصل لإدارة السلامة و الصحة المهنية و حماية بيئة العمل و يمكن الاستعانة بسجل لتدوين الاحداث.
Risk assessment should be done prior to start any job.	الاهتمام بتطبيق نظام تحليل المخاطر قبل البدء في أي عمل.
